**Accident du Cessna - 172RG
immatriculé F-GEJD
survenu le 13 juin 2019
à Saillagouse (66)**

Heure	Vers 15 h 30 ⁽¹⁾
Exploitant	France
Nature du vol	Navigation
Personnes à bord	Pilote et un passager
Conséquences et dommages	Pilote et passager décédés, avion détruit

Perte de contrôle en virage lors de la montée initiale effectuée dans la zone critique du second régime de vol, collision avec le sol, incendie

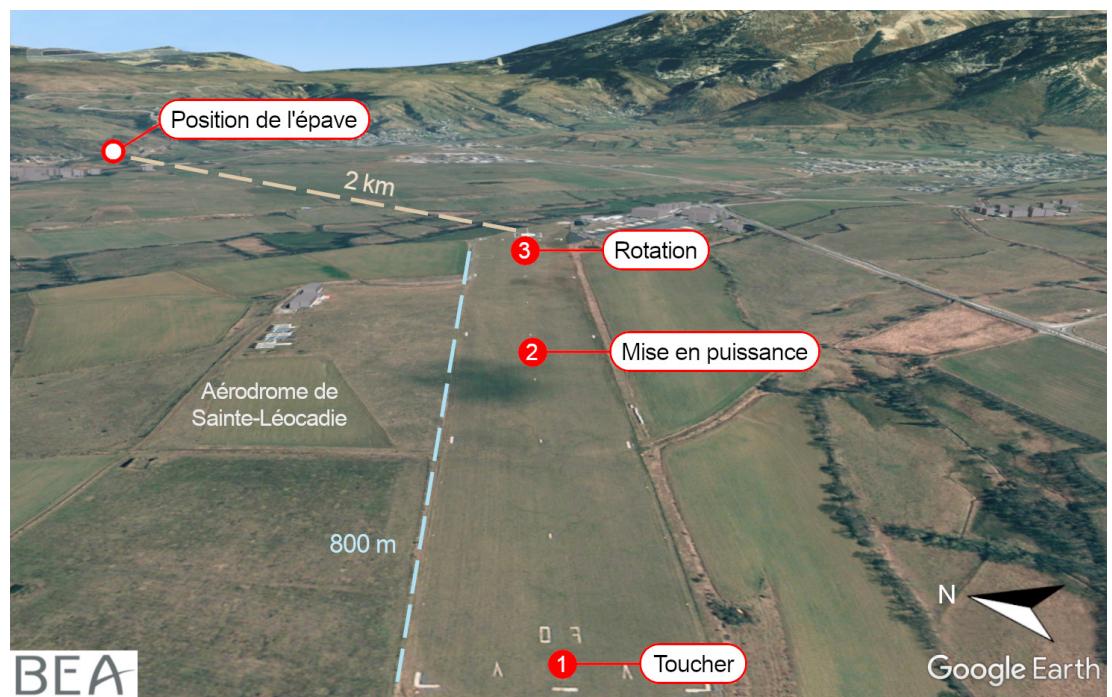
Figure 1 : Déroulement du vol et environnement selon les témoignages

D'après les témoignages, le pilote s'annonce sur la fréquence en vue d'une reconnaissance verticale des installations à 6 000 ft. Il s'annonce ensuite en étape de base main droite pour un posé-décollé en piste 07. L'avion touche le sol en entrée de piste (voir point ① Figure 1) puis le pilote applique la puissance du moteur en travers de l'aéroclub (voir point ② Figure 1). La rotation a lieu juste avant l'aire de poser hélicoptère (voir point ③ Figure 1). L'avion frôle les arbres en extrémité de piste 07 et perd de l'altitude dans la cuvette de Saillagouse avec une assiette à cabrer. Le pilote annonce à la fréquence avoir des problèmes de puissance. L'avion vire à gauche avec une assiette toujours à cabrer. Le pilote perd le contrôle de l'avion au cours du virage. L'avion entre en contact avec le sol où il prend feu immédiatement.

L'aérodrome est situé en zone montagneuse, une petite vallée orientée sud-est / nord-ouest est présente à l'est de la piste 07 (voir Figure 1). L'épave est située à flanc de colline à environ deux kilomètres au nord-est de l'aérodrome de Sainte-Léocadie, à une altitude de 1 295 m. L'épave est regroupée et a été fortement endommagée par l'incendie.

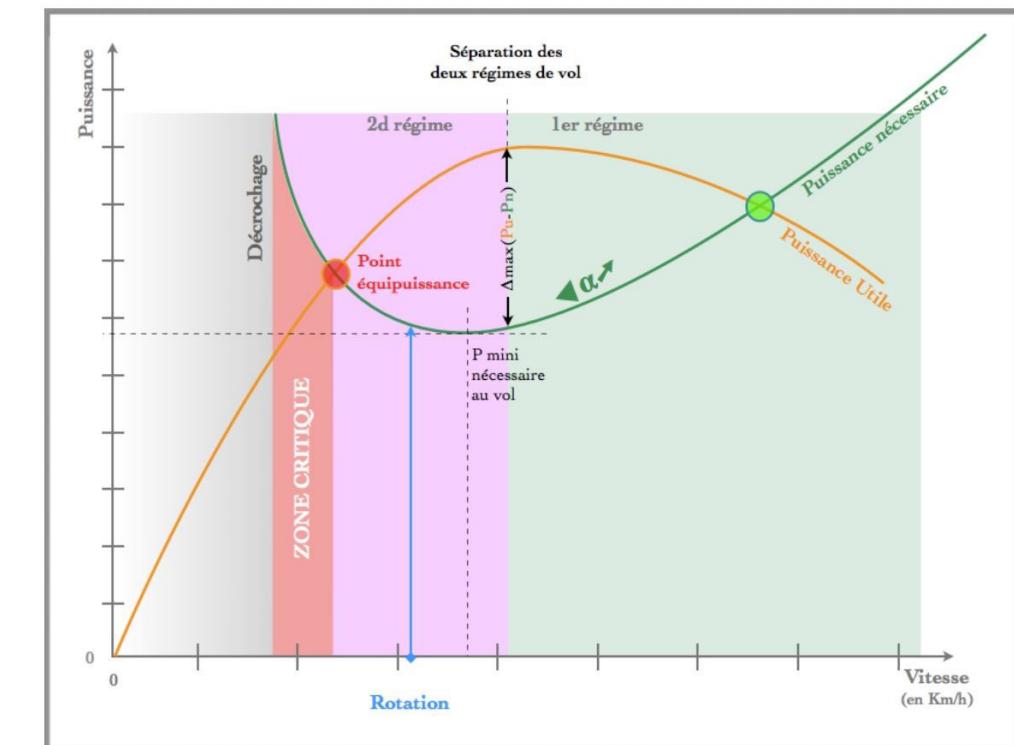
Figure 2 : Le second régime de vol

Le second régime de vol est la partie du domaine de vol qui se situe aux incidences supérieures à l'incidence pour laquelle l'excédent de puissance est maximum, jusqu'au décrochage. Il se caractérise par l'augmentation de la puissance nécessaire au vol et la diminution de la puissance disponible à mesure que la vitesse décroît. Entre le point équipoissance [point rouge sur la Figure 2] quand il existe (intersection des courbes de puissance nécessaire et de puissance utile) et le décrochage, la puissance nécessaire devient supérieure à la puissance utile. Le palier ne peut être stabilisé. » c'est ce que l'on appelle la zone critique du second régime.

Autrement dit, dans la zone critique du second régime et sans action du pilote pour regagner de la vitesse (par exemple par une variation d'assiette à piquer), la vitesse de l'avion diminuera jusqu'au décrochage. Ce phénomène peut être perçu par le pilote comme une diminution de puissance du moteur.
