# **Informe técnico**

## **ULM A-005/2024**

**Accidente ocurrido el día 19 de octubre de 2024, a la aeronave TECNAM P92 ECHO S, matrícula EC-GD6, en las proximidades del aeródromo de Viladamat (Girona)**

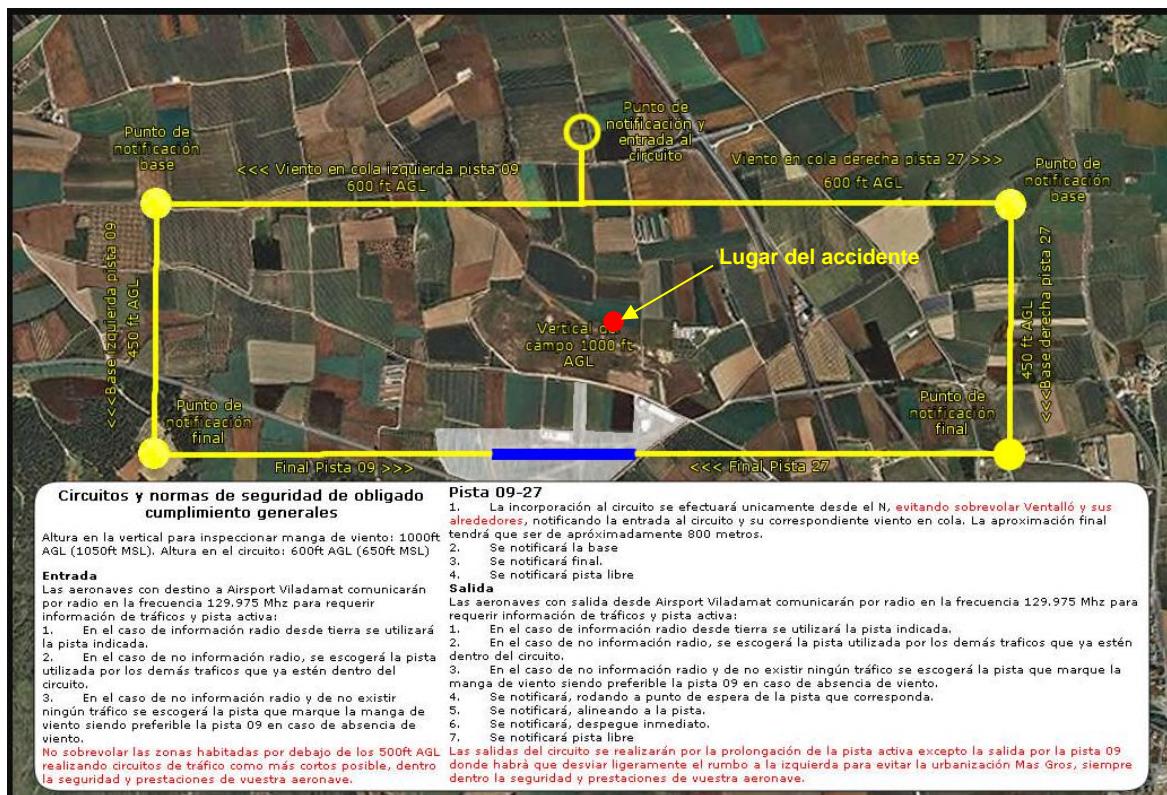
**Figura 2. Esquema del circuito de la pista 09-27 del aeródromo de Viladamat (Girona) en el que se ha señalado el lugar del accidente**

La aeronave impactó contra el suelo en un terreno de labor situado al norte del aeródromo de Viladamat (ver figura 2).

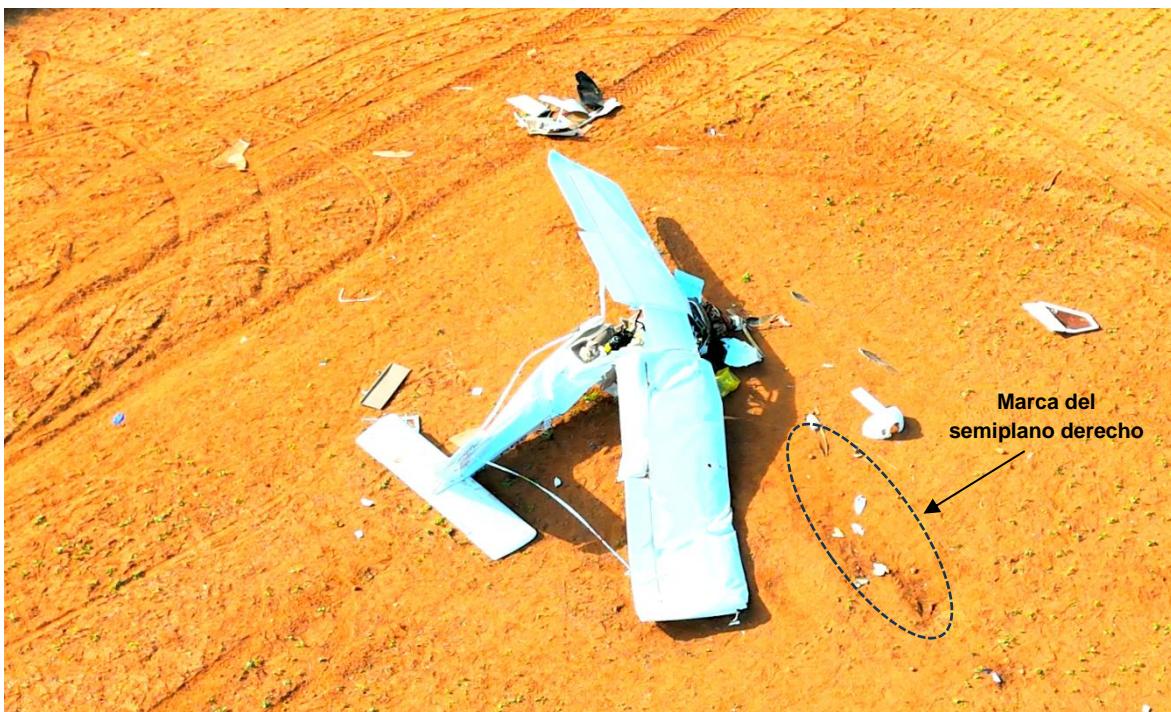
La práctica totalidad del revestimiento de cabina, así como las dos puertas, el parabrisas, el cristal posterior y los capós de motor se habían desprendido. El piso de la aeronave se había fracturado en dos zonas: a la altura del mamparo cortafuegos y en la parte trasera de cabina.

*Figura 3. Vista aérea de los restos de la aeronave*

Como puede apreciarse en la fotografía de la figura 3, la parte delantera de la aeronave quedó aproximadamente en el mismo lugar en el que impactó, mientras que el semiplano derecho quedó por detrás de la marca de impacto hecha por este elemento en el terreno.

Se deduce que la parte de la aeronave que contactó en primer lugar con el terreno fue el semiplano derecho. A continuación, fue el morro de la aeronave el que chocó con el suelo. Las dos patas del tren de aterrizaje principal contactaron con el suelo inmediatamente después. La aeronave pivotó alrededor del morro —en sentido horario visto desde arriba— dejando las marcas de arrastre hechas por las patas del tren. Este mismo movimiento de giro hizo que el semiplano derecho se desplazase del punto en el que había impactado.

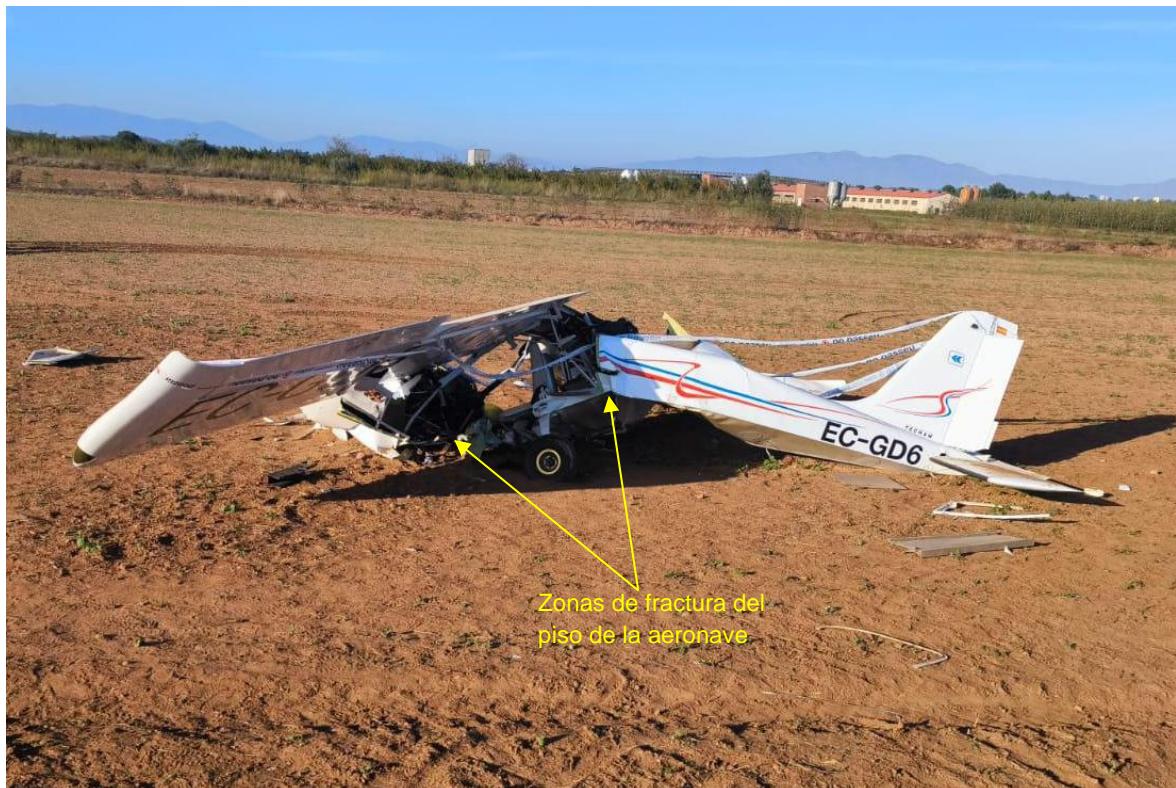
Mostraba una gran deformación hacia detrás y hacia arriba. Por delante de este semiplano había una marca en el terreno que había sido producida por el impacto de esta parte de la aeronave. Esta marca no era paralela al semiplano, formando un ángulo entre ellos de unos 15º.

El flap también se mantenía unido a la estructura. Mostraba una fuerte deformación en su parte central hacia abajo, a consecuencia de la cual había quedado bloqueado. Una

de las varillas que componen el sistema de actuación del flap se había fracturado, por lo que se había perdido la continuidad de mando.

*Figura 4. Fotografía general de los restos de la aeronave*

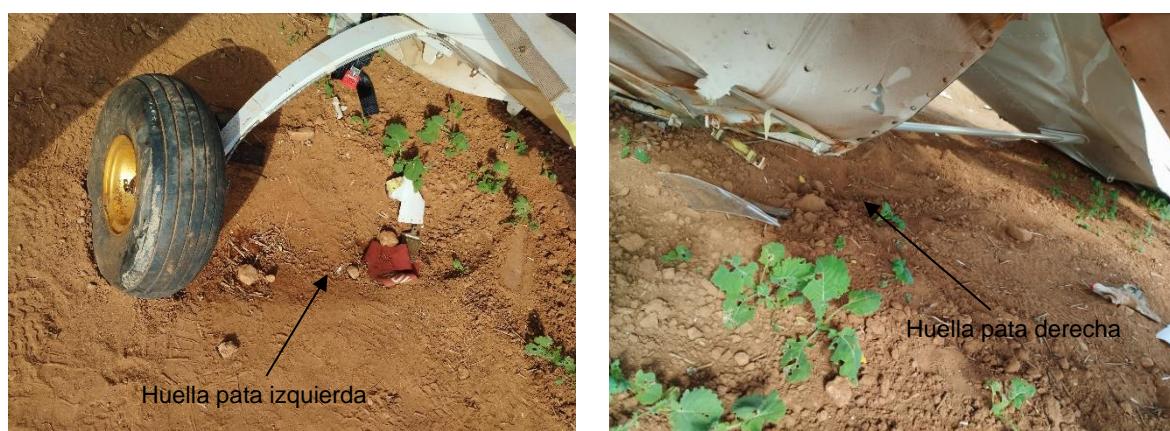
La pata derecha del tren de aterrizaje principal se desprendió durante el impacto contra el suelo, debido a la rotura de dos de los tres pernos que la fijan a la estructura. Se observó que había una marca de arrastre de 1 m de longitud aproximadamente, que había sido hecha por el neumático de esta pata.

*Figura 5. Huellas de arrastre del tren de aterrizaje principal*

La pata izquierda permanecía unida a la célula, sin mostrar signos evidentes de daños. Se observó que había una huella de arrastre, similar en características y geometría a la encontrada junto a la pata derecha, que había hecho por el neumático de la pata izquierda.

Asimismo, las dos patas del tren de aterrizaje principal dejaron sendas marcas de arrastre, que fueron hechas en sentido horario, visto el avión desde arriba.

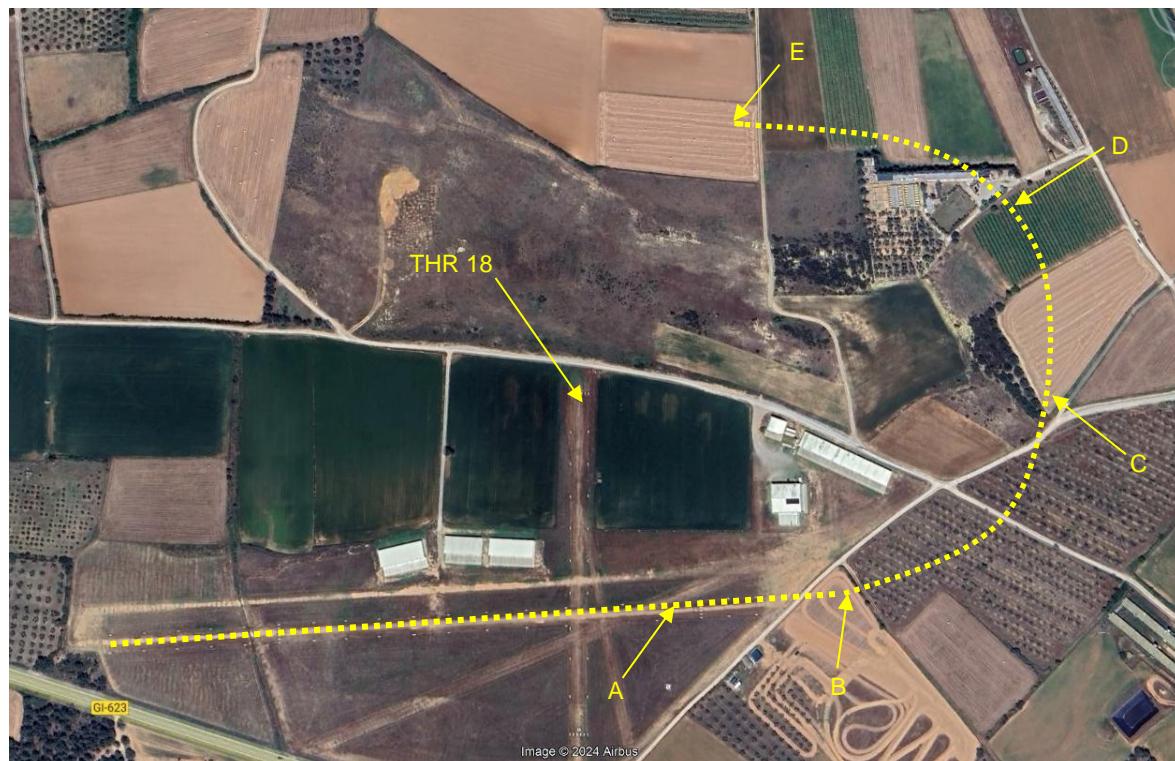
Su visualización ha permitido determinar de forma aproximada cual fue la trayectoria seguida por la aeronave, coincidiendo con lo previamente declarado por parte del piloto, que ha sido plasmada sobre la fotografía de la figura 6.

*Figura 6. Ortofoto de la zona del aeródromo de Viladamat sobre la que se ha representado la posible trayectoria seguida por la aeronave*

La duración del video publicado es de 24 segundos. Comienza con la aeronave, posiblemente, sobrevolando la pista 09 y ya próxima a su extremo (indicado con la letra A en la figura 6). Al alcanzar los hangares que hay en esa zona (B) —hangares 1-10 en la figura 1—, comienza a realizar un viraje a la izquierda.

Tras haber hecho un giro de unos 90º, el piloto niveló la aeronave, aunque rápidamente volvió a inclinar la aeronave hacia la izquierda. En el segundo 15 redujo los gases de forma apreciable —probablemente a ralentí o muy próximo a ello— y comenzó a mirar hacia el aeródromo que quedaba a su izquierda y ligeramente por detrás (D). En ese momento la aeronave seguía inclinada a la izquierda (virando a ese lado) y su rumbo ya era noroeste. Se puede apreciar como la aeronave pierde velocidad y, aunque con poco detalle, también es posible vislumbrar el brazo derecho del piloto moviendo la palanca de mando hacia detrás. El panel de mandos queda fuera del campo de visión.

La inclinación de la aeronave va aumentando durante los siguientes segundos. En el segundo 20 se escucha como aumenta el régimen de giro del motor y 2 s después (E) hay un pequeño giro de la cámara que permite visualizar el lado izquierdo del panel, en el que

se encuentra el anemómetro. Aunque la imagen no permite apreciar la indicación de este instrumento con detalle, sí es suficiente para estimar que en ese instante la IAS era de unos 80-85 km/h. Escasas décimas de segundo después del aumento de régimen del motor, se observa como la aeronave se inclina bruscamente hacia la izquierda —alcanzando un ángulo de balance de 90°— y se precipita contra el suelo de forma totalmente descontrolada.
